# Ein kritischer Blick auf den SUST Bericht 2324, HB-XVM: Verborgene und ausgeblendete Risiken

Enrico Ragoni

Im Mai 2018 wurde von der schweizerischen SUST der Bericht 2324<sup>1</sup> zum Unfall mit Holzbauerelementen publiziert. Der Bericht geht als Novum auch auf Feststellungen ein, die ein erhebliches Sicherheitsrisiko («factors to risk») darstellen, aber nicht kausal für das Unfallgeschehen sind. Das ist zu begrüßen, denn das Risikopotential durch die Wahl der Anschlagmittel und Anschlagstechniken ist erheblich. Neu ist das Thema auch nicht, tatsächlich sind Vorkommnisse bekannt. Leider werden die kausalen und nicht-kausalen Fakten im SUST-Bericht nicht klar getrennt dargestellt und unzureichend beschrieben, was ein diffuses Bild erzeugt. Die eigentlichen Unfallursachen sind zwar recht banal, aber die Sicherheitsempfehlung auf das Thema Rotorabwind («downwash») zu reduzieren, greift dann doch zu kurz. Das ist frustrierend, weil einmal mehr keine Lehren daraus gezogen werden können.

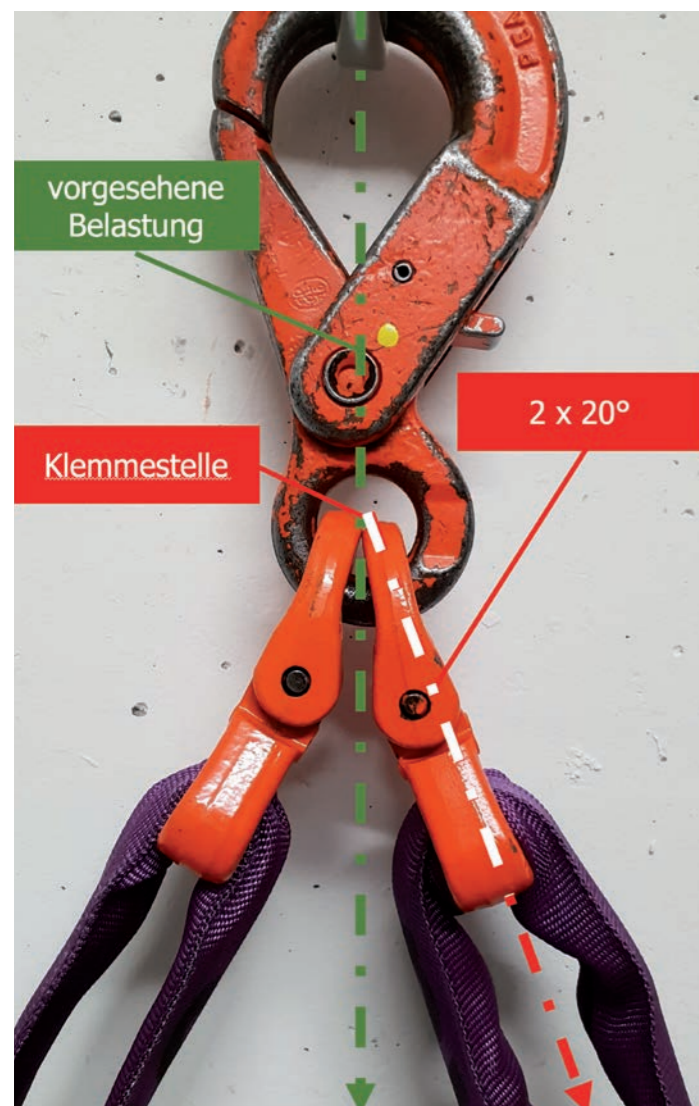
Dass die improvisierten Gehänge des Helikopterunternehmens faktisch wie auch formell nicht den Anforderungen entsprachen – weder der geforderten WLL noch der Kennzeichnung, weder den Normen noch der Maschinenrichtlinie und schon gar nicht dem Flughelfer-Syllabus/der DGUV Information 214-911<sup>3</sup> – ist eine Tatsache. Es wäre spannend zu wissen, wie dies im Ereignisfall versicherungstechnisch gehandhabt worden wäre, denn der Operator hatte sich selbst zum Hersteller gemacht (Produkthaftpflicht). Doch dieses Problem ist im Verhältnis zu den Anschlagmitteln bauseits am Holzbauerelement vergleichsweise marginal. Dass der Sicherheitshaken (c) angeblich nicht bestimmungsgemäss eingesetzt worden war, weil er nach oben statt nach unten zeigte, erscheint nicht schlüssig, es war bisher keine Regel zu finden, die so etwas festlegt. Dass jedoch in der Öse des Sicherheitshakens (c) zwei Rundschlingen-Verbinder (d) angebracht waren, die je nach Neigungswinkel (im Extremfall sind je 60° zulässig)

außerordentlich stark belastet werden konnten, widerspricht jeder Regel. Lasthaken sind ausschliesslich im einfachen direkten Zug zugelassen. Die Aussage im Bericht bezüglich des Rings (b) hingegen ist völlig zutreffend. Einfach nur überflüssig und gefährlich!

Abb. 2: zulässig ist der gerader Zug (grüne Linie). Die Öse ist nicht für Spreitzkräfte ausgelegt und die beiden Connex-Glieder können klemmen – und dadurch die Kräfte noch vergrößern (hier schon bei 20° NW pro Strang)

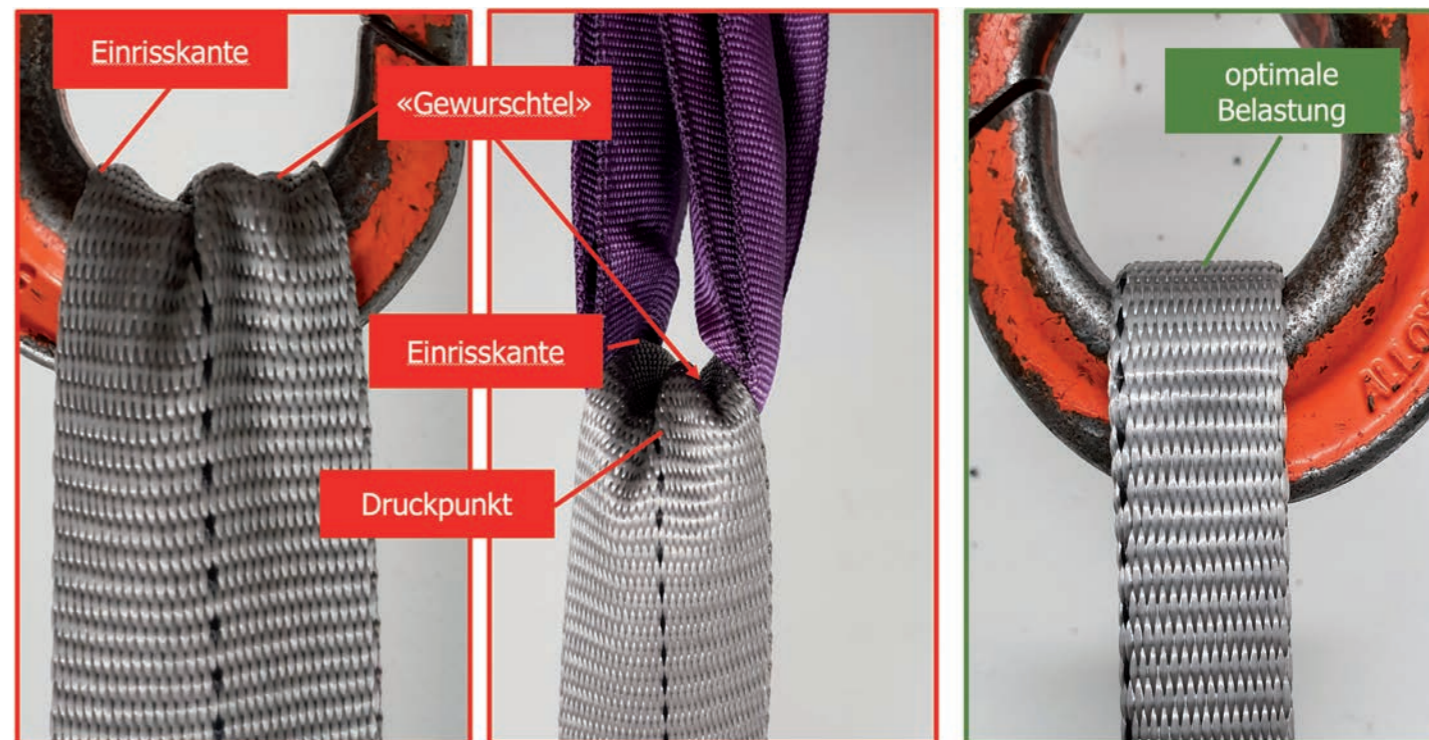
Noch bedeutsamer ist der Umstand, dass Bänder der Natur der Sache nach Gewebe mit einem Schuss- und einem Kettfaden sind. Sie sind wesentlich dünner als Hebebänder EN 1492-1, ihre Mindestdicke muss nur 0.8 mm betragen, was sie für das Einreisen vom Rand her besonders anfällig macht. Die flache, tragende Struktur des Gewebes ist unmittelbar mit der Nutzlast und dem Haken oder einem anderen Anschlagpunkt verbunden und weist keinen Schutz auf. Daher leiden Einweg-Hebebänder zunächst einmal dort, wo sie als flache Struktur in einen runden Anschlagpunkt (Haken, Schäkkel oder – besonders kritisch – in eine Rundschnelle) gehängt werden. Dies kostet, je nach «Gewurschtel» des Bandes im Anschlagpunkt, einen weiteren Teil der Leistung. Im geraden Zug sind sie also schon durch mindestens einen Faktor in ihrer Kapazität eingeschränkt.

Abb. 3: Flaches Band in runden Anschlagpunkten: Sicherheitshaken und Rundschnelle (Verlängerung). Das «Gewurschtel» nimmt zu, die Kanten der Bänder liegen gegenüber dem Belastungspunkt immer weiter auseinander. An den Kanten der Bänder reißt das Band ein. Grün gerahmtes Bild: wenn das Band zusammengelegt wird (verjüngte Schlaufe), bleibt die Tragfähigkeit erhalten.

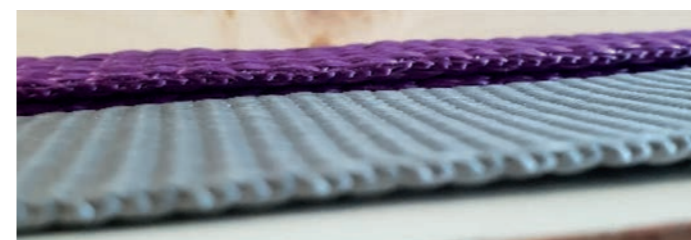
Abb. 4: Ein Hebebänder EN 1492-1 (hinten) und ein Einweg-Hebebänder DIN 60005. Der Unterschied liegt bei 1 zu 3 mm

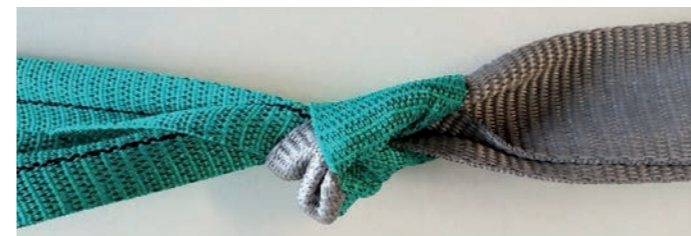
Werden sie nun noch geschnürt (weitere mindestens 20% Reduktion des Leistungsvermögens) und/oder durch einen Neigungswinkel belastet oder wenn – wie an einer ERFA

Flughelfersyllabus in Alpnach demonstriert – 2 Hebebänder - zusammengeknotet werden [sic!], verlieren sie massiv an Leistung, nämlich 50% und mehr.

Abb. 5: zusammengeknotete Bänder: der Verlust beträgt > 50%

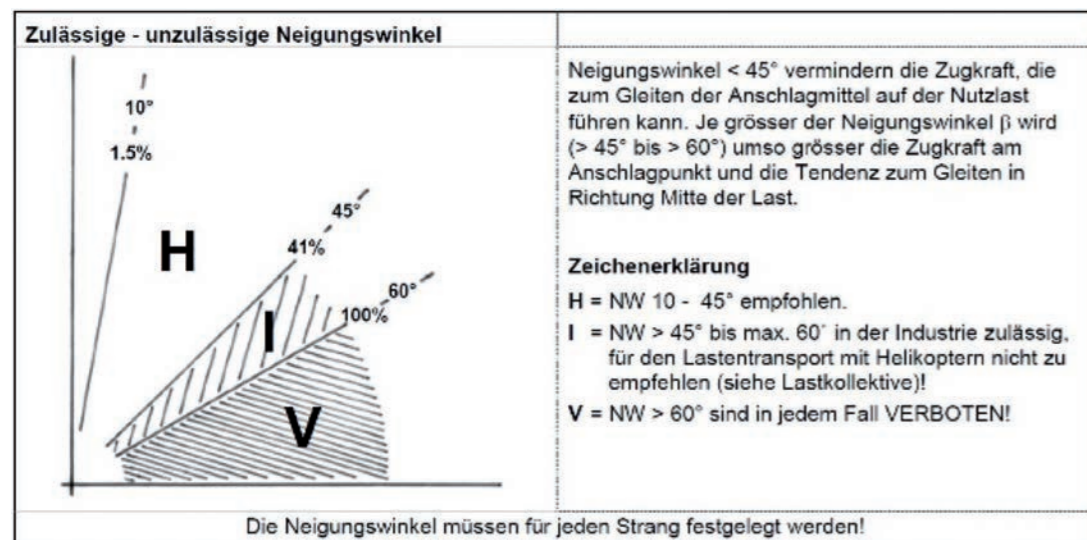
Abb. 6: Neigungswinkel und daraus resultierende Kräfte (FH-SY, Seite 3.2.3-3)

geraden Zug, angehoben werden, ist das kein Problem. Für den Helikoptertransport werden sie jedoch mit einem Zweistranggehänge verbunden, was zur Folge hat, dass die Bänder mit einem Neigungswinkel belastet werden. Die Kraft in den Bändern und Strängen nimmt mit dem Neigungswinkel exponentiell zu: bei 30° NW sind es ~15%, bei 45° NW ~40% mehr Kraft als im geraden Zug, bei 60° schon ~100%<sup>7</sup>. Wohlgemerkt: pro Strang!

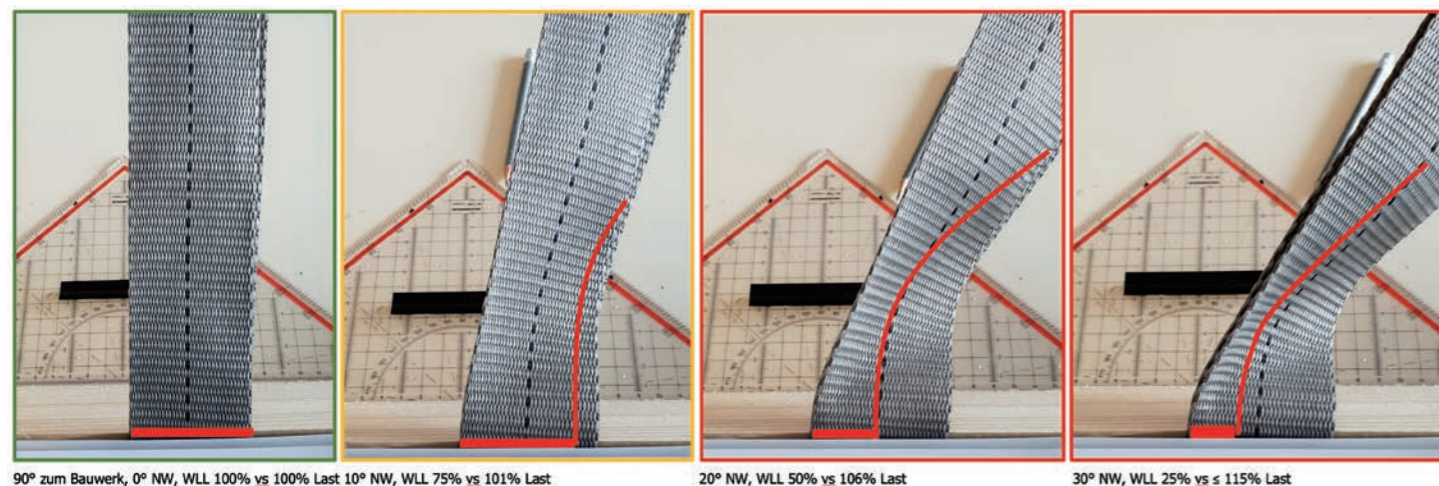
denn aufgrund der reduzierten, tragenden, Bandfläche wäre die Last im belasteten Teil des Bandes mindestens doppelt so hoch. Dann braucht es nur noch einen auslösenden Faktor – zum Beispiel das Hochschlagen des Holzelementes durch einen abgelenkten «downwash», heftiges Pendeln, eine längere Flugreise mit starker aerodynamischer Anströmung und entsprechendem Schlagen der Last im Wind – damit das erste und nachfolgend

Abb. 7: Belastung des flach verbauten Bandes zwischen Gipskarton-Platte und Holzbau (Symbolbild). Schon bei wenigen Grad Neigungswinkel wird das Band einseitig belastet (roter Balken). Ein absolutes «no go»!

Leider fehlen im SUST-Bericht die Stranglängen und Abstände der Anschlagpunkte, woraus man die Neigungswinkel und somit die konkreten Belastungen hätte herleiten können. Geradezu «tödlich» für die Bänder ist in dieser Konstellation aber, und das will der SUST-Bericht eigentlich darstellen, dass die Einweg-Hebebänder nicht flach als Band belastet werden, sondern von der schmalen Seite, nämlich der Kante her, d.h. einseitig und womöglich noch mit etwas Drehung in der Achse (Torsion). Der Zug aus dem Zweistranggehänge führt dazu, dass die dem Neigungswinkel innen zugewandte Seite entlastet, die äussere aber umso mehr belastet wird. Je nach Neigungswinkel etwa in einem Verhältnis  $1/2 - 1/2$  bis zu  $3/4 - 1/4$ . Ein Versagen an dieser Stelle ist somit vorprogrammiert, dazu braucht es nur ein paar Grad Abweichung. Dies lässt sich ganz leicht überprüfen: Man nehme ein Blatt Papier, halte es mittig links und rechts fest und ziehe daran. Es wird sich nicht zerreißen lassen. Nun lege man es über eine Tischkante, halte es unten mittig fest und

ziehe oben schräg, so wird es ganz leicht einreißen. Dass die Werkstoff- und Konstruktionsdehnung dem Einreißen entgegenwirken würde, ist zu kurz gedacht. Einweg-Hebebänder weisen keine genormte Gebrauchsdehnung auf und diese Dehnung wäre angesichts der kurzen Längen nach dem Bauwerk auch nicht wirklich relevant. Doch selbst wenn sie bei geradem Zug 4 oder 5 % Dehnung hätten, so würde das Gewebe die einseitige Belastung weder im Kett- noch im Schussfaden aushalten,

- Hier ein einfacher Aufruf an die Betreiber von Helikoptern: «Hört auf mit der Bastelei! Es lohnt sich nicht.»
- Auch dieser Aspekt ist an und für sich leicht lösbar. Die Verwendung von Rundschlingen nach EN 1492-2 anstelle Einweg-Hebebänder DIN 60005! Rundschlingen sind Endlosgelege aus Filamenten mit einem Schutzmantel. Sie sind flexibel, verkraften sogar eine oder ein paar Umdrehungen in der Längsachse und schmiegen sich in (fast) jeden Anschlagpunkt. Sie können mal ganz flach sein, dann wieder in runden oder eckigen Strukturen (z.B. eine Nut an einer Welle) ihren Platz einnehmen, ohne Schaden zu erleiden. Sie vertragen ein gutes Stück Schrägzug ebenso wie relativ scharfe Kanten (z.B. Schalttafeln). Dass sie ausreichend dimensioniert sein müssen, versteht sich von selbst. Mit ein wenig Kreativität können die Anschlagpunkte seitens des Holzbauers so angelegt werden, dass Standardrundschlingen EN 1492-2 mehrfach verwendet werden können.
