Ladungssicherung für Personentransporte an Hubschraubern

Enrico Ragoni, CEO

AirWork & Heliseilerei GmbH (A&H)

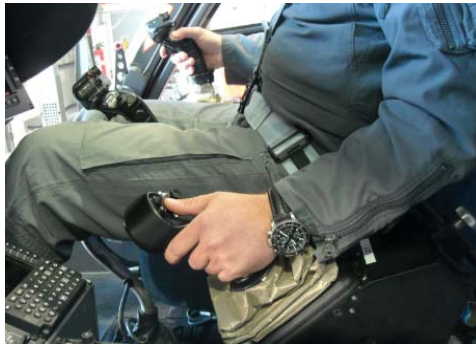
Der sog. Primary Quick Release ist ein Druck- oder Kippschalter, der einen elektrischen Kreislauf schliesst und den Lasthaken elektrisch öffnet (Solenoid); der sog. Backup Quick Release ist ein Bowdenzug oder ein ölhydraulisches System, das den Lasthaken mechanisch öffnet. Drückt der Pilot auf den Auslöseknopf, zieht er am Bowdenzug, ist die Last weg. Ebenso bei einem elektrischen Kurzschluss.

Abb. 2 Stick (elektrische Auslösung); Abb. 3 Pitch (mechanischer Hebel liegt unter der Hand des Piloten)

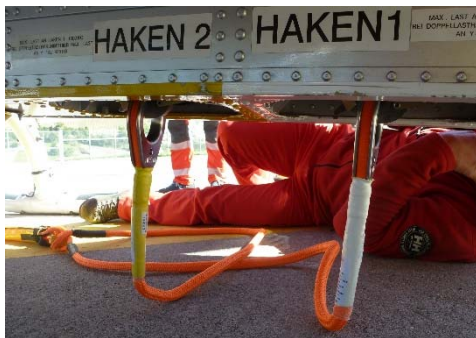
Dieses Redundanzsystem hat die Aufgabe, bei einer ungewollten Öffnung des Primärlasthakens die fallende Last aufzuhalten und zu tragen. Im Notfall, wenn das System Hubschrauber kollabiert, muss man jedoch eben diese Personenlast wieder loswerden. In der Logik der Luftfahrt (EASA) ist alles gut, wenn nur das Luftfahrzeug heil am Boden ankommt.

Abb. 4 Schematische Darstellung einer Redundanz (grün) mit Rückhaltevorrichtung (rot)

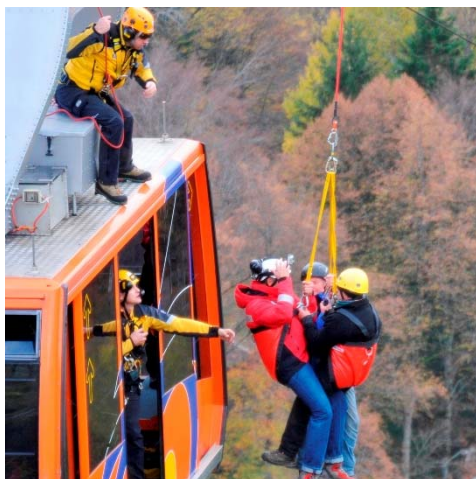
Abb. 5 Doppellasthakensystem mit Y-Tau

Modernere Hubschrauber verfügen heute über ein sog. Doppellasthakensystem mit einem Primär- und einem Sekundärlasthaken. Die elektrische (PQRS) und manuelle (BQRS) Auslösung beider Lasthaken ist nach wie vor einkanalig, nicht diversitär und nicht fehlersicher, aber immerhin ist das System so etwas wie redundant.

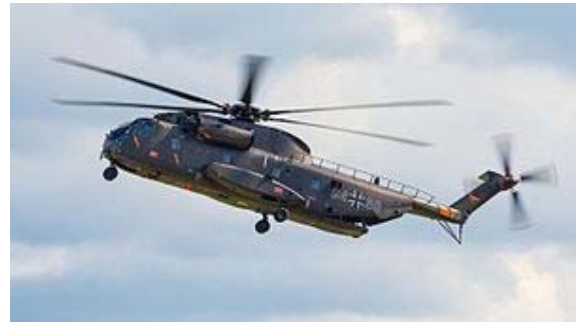
Der Sikorsky CH-53 (Cargo Helicopter) wird seit den 1964-Jahren gebaut (Erstflug Prototype, Auslieferung 1966) und ist mit einer Aussennutzlast bis 9 Tonnen in der Bundeswehr das „Arbeitstier“ schlechthin.

Er hat einen Lasthaken, der im „centre of gravity“, in der verlängerten Achse des Hauptrotormastes liegt.

Abb. 7 Sikorsky Sea Stallion

Abb. 8. Centre of gravity

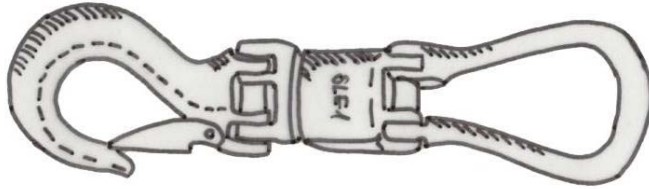
Der Primärlastpfad besteht ausschliesslich aus Normbauteilen der harmonisierten Norm EN 1677-1:2009 „Einzelteile für Anschlagmittel - Sicherheit - Teil 1: Geschmiedete Einzelteile, Güteklasse 8 (und 10).

Abb. 11 Ein Streckenlastelement aus den Norm-Bauteilen SKN, SKLI und SKO, verbunden mit SKA

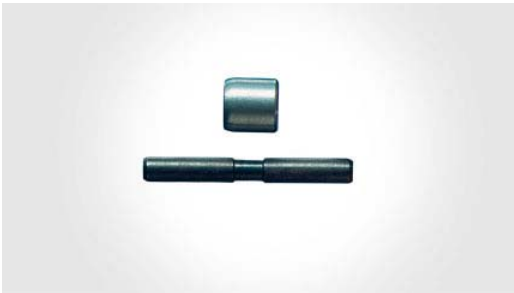
Der Bolzen SKA hat eine Nut. In diese Nut greift die Hülse mit einer innenliegenden Feder ein und hält den Bolzen fest. Sind die Teile korrekt montiert, kann man beide Glieder, den Bolzen und die Spannhülse, unabhängig voneinander bewegen (Nachkontrolle bei Montage).

Abb. 13 Bolzen mit Spannhülse

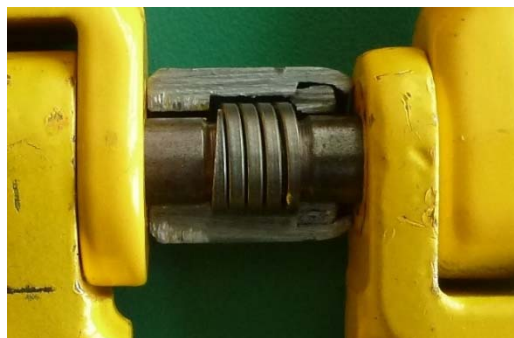
Anlässlich einer Jahresinspektion bei einem Kunden stellten wir fest, dass sich zwei Glieder fast nicht mehr bewegen liessen. Zunächst vermuteten wir einen Trockenlauf mit Rost (der Klassiker unter den Findings). Untypisch war ein deutlich vernehmbares Kratzen. Bei näherer Betrachtung ergab sich, dass bei der Montage des Bolzens das Ende der Feder vom Bolzen erfasst und durch die den Ring nach aussen gestossen wurde, bis das Ende der Feder am gegenüberliegenden Hebel des Verbindungsgliedes anstiess.

Abb. 14 Position der Hülse mit Feder zwischen den Hebeln der Verbindungsglieder.

Trotz dieses Fehlers und der teilweisen Beschädigung der Feder hat das Bauteil nicht versagt. Die beschädigte Feder, selbst wenn sie brechen würde, kann weder links noch rechts aus der Hülse herausfallen und solange sie in der Hülse, welche wiederum zwischen den Hebeln der Glieder positioniert ist, ihre Position hält, hält sie auch den Bolzen fest. Selbst wenn sie, rein theoretisch, ihre Federspannkraft verlieren würde – solange sie die Geometrie beibehält, verhindert sie das Herausgleiten des Bolzens.
